## 勞工進行外出採買作業發生工作場所內交通事故災害致死

一、行業分類：自然及工程科學研究發展服務業(7210)。

二、災害類型：工作場所內交通事故(23)

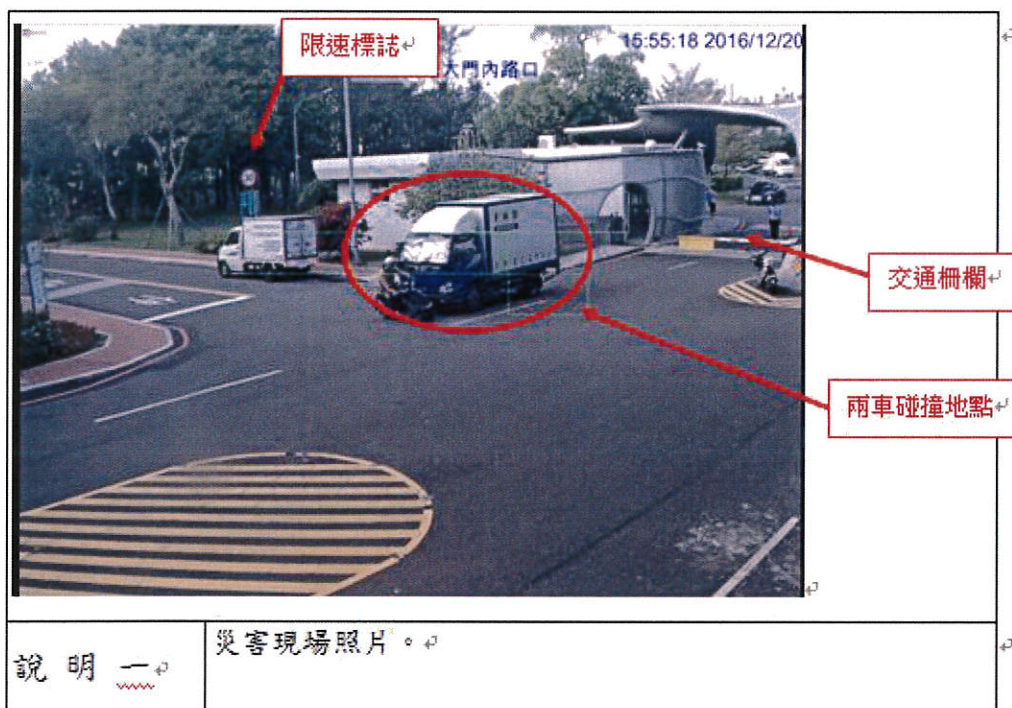
八、現場示意圖或照片：

綜合研判105年12月20日15時55分許，罹災者涂○○因受上級主管指派，執行外出採買作業，騎乘私人機車，從財團法人○○研究院○○館前方道路往○○門方向前進，行經○○門內側之T型路口時，因該T型路口屬有車輛出入且有導致交通事故之虞之工作場所，該場所所設置號誌、標示或柵欄等設施，尚不足以警告防止交通事故時，未置交通引導人員，故罹災者涂○○於前述T型路口處，被從○○門外側駛入之貨車撞倒，送醫急救後，因身體擦挫傷、頭部急性硬腦膜下出血、腦挫傷出血，引發中樞神經性休克而死亡。

罹災者涂○○於鄰近○○門之T型路口處，被從○○門外側駛入之貨車撞倒，後因身體擦挫傷、頭部急性硬腦膜下出血、腦挫傷出血，引發中樞神經性休克而死亡。

不安全狀況：對於有車輛出入且有導致交通事故之虞之工作場所，所設置號誌、標示或柵欄等設施，尚不足以警告防止交通事故時，未置交通引導人員。

對於有車輛出入或有導致交通事故之虞之工作場所，未確實實施工作環境之辨識、評估及控制。

(一) 雇主對於有車輛出入、…或有導致交通事故之虞之工作場所，應依下列規定設置適當交通號誌、標示或柵欄：一、…。八、設置號誌、標示或柵欄等設施，尚不足以警告防止交通事故時，應置交通引導人員。(職業安全衛生設施規則第 21 條之 1 第 1 項第 8 款暨職業安全衛生法第 6 條第 1 項)

(二) 雇主應依其事業單位之規模、性質，訂定職業安全衛生管理計畫，要求各級主管及負責指揮、監督之有關人員執行；…。(職業安全衛生管理辦法第 12 條之 1 第 1 項暨職業安全衛生法第 23 條第 1 項)
